**Информация о несчастных случаях со смертельным исходом,
произшедших в ходе эксплуатации энергоустановок организаций,
подконтрольных органам Ростехнадзора, в 2022 году**

**1. Анализ несчастных случаев со смертельным исходом,
произшедших в поднадзорных Ростехнадзору организациях**

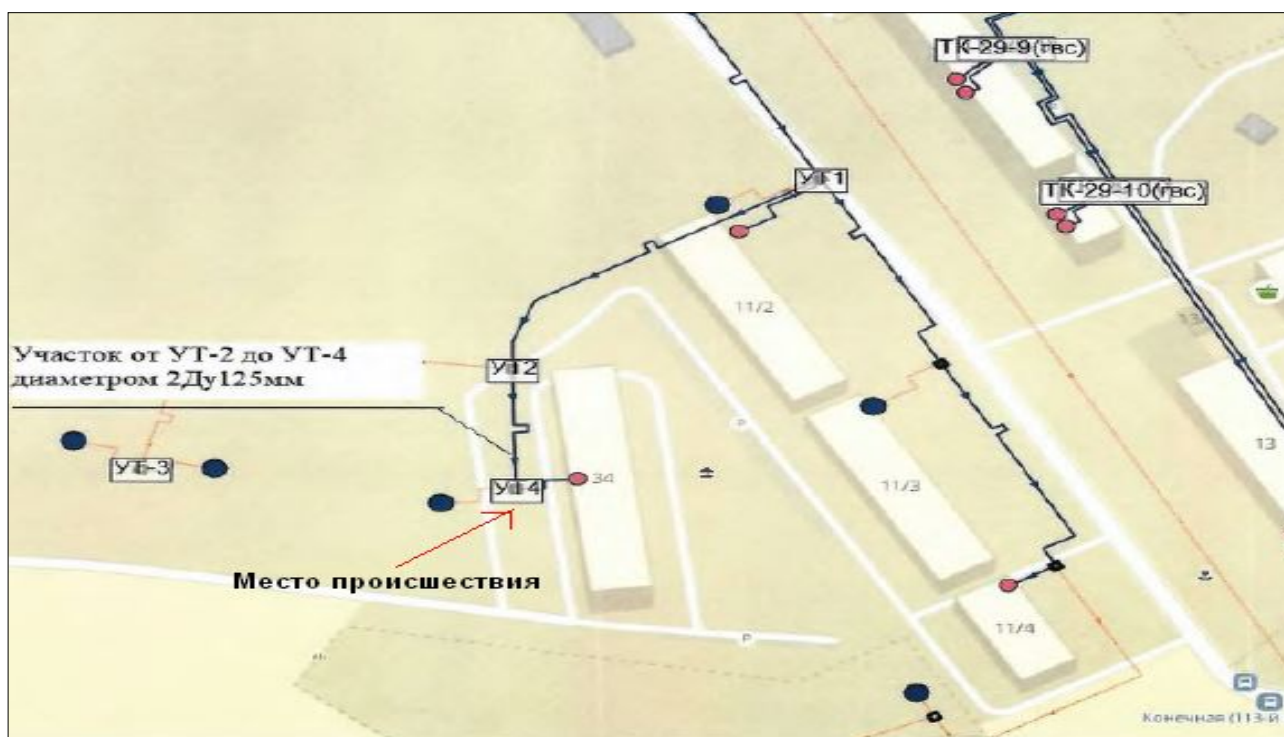
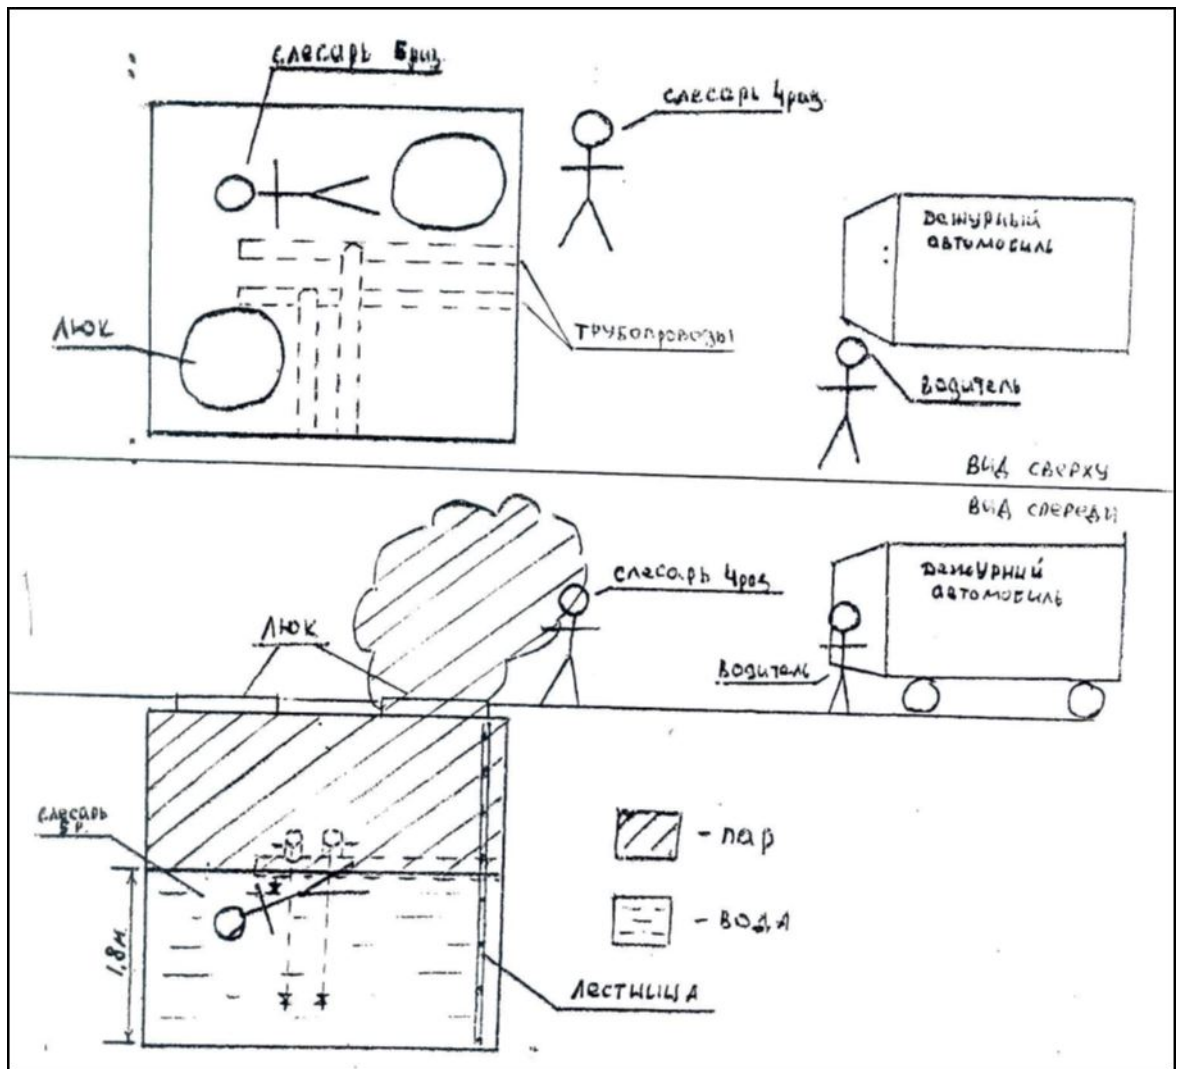
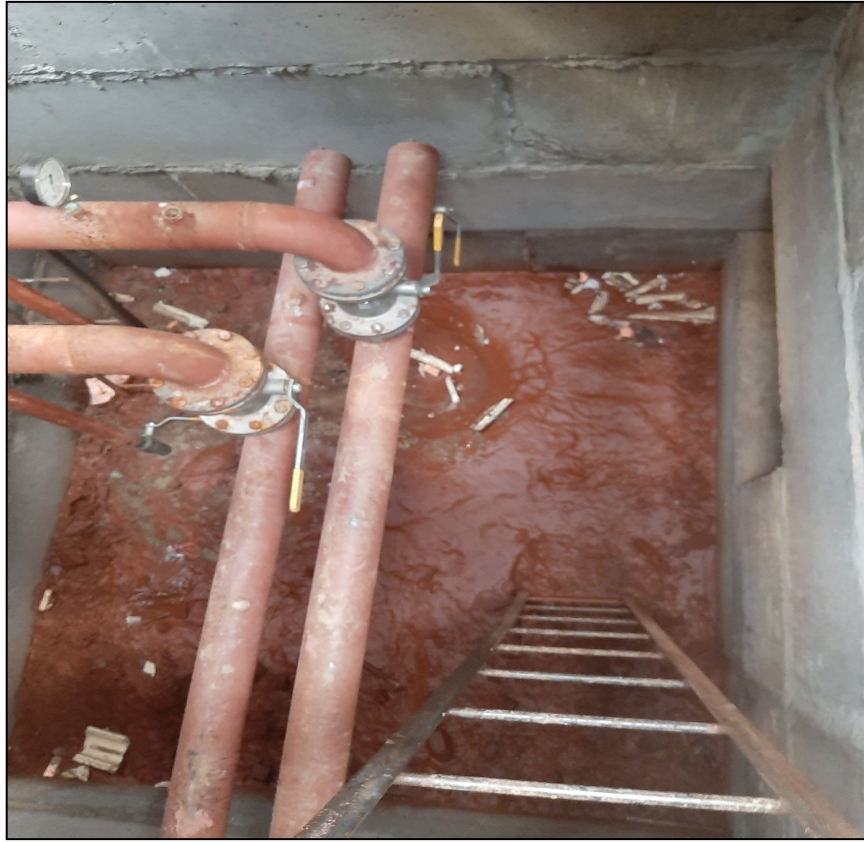
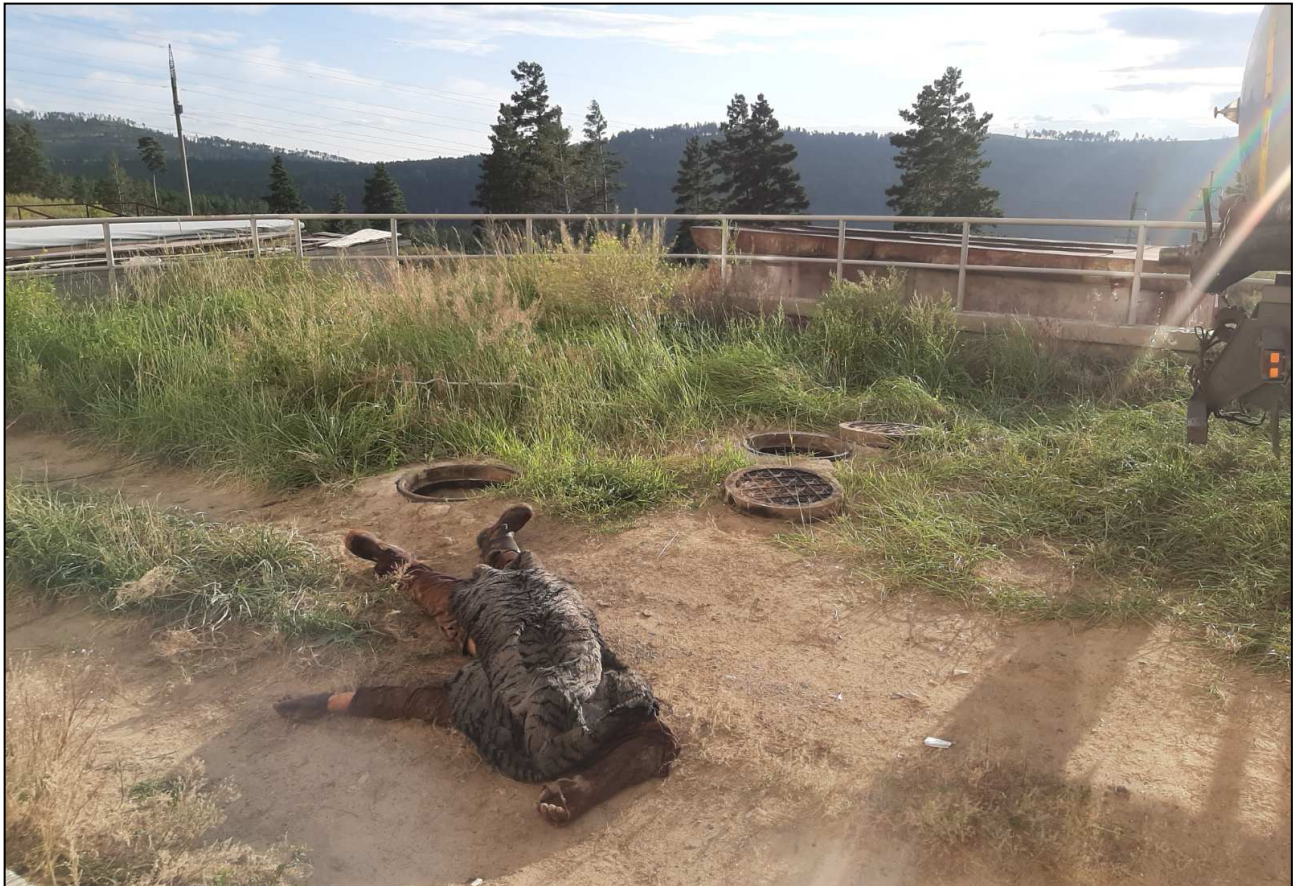
На момент приезда внутри тепловой камеры не было парения, было сухо. Видимость была хорошая. Далее слесарь 1 по установленной в тепловой камере металлической лестнице спустился вниз, встал на трубы и открыл при помощи руки дренажный шаровой кран. Слесарь 2 находился возле люка. Переговоры между собой вели словесно. После открытия дренажа, через 3-4 минуты слесарь 1 вылез из тепловой камеры, так как внутри камеры температура горячего воздуха была примерно 40°C , шло испарение. Подождав 10 минут, слесарь 1 и слесарь 2 услышали звук выхода воды, видимость в тепловой камере начала сокращаться, из камеры шёл пар, и слесарь 1 спустился в тепловую камеру, фонарь не взял.

Слесарь 2 поинтересовался у слесаря 1, всё ли в порядке, последний ответил, что всё нормально. Когда слесарь 1 спускался в тепловую камеру, слесарь 2 не видел, до какого уровня тепловая камера наполнялась водой, так как не было видимости. Через 2 минуты слесарь 1 перестал откликаться. Однако согласно проведённому расчёту объёма слитого теплоносителя через дренажный вентиль в тепловой камере УТ-4 тепловой сети от котельной Юго-Западная, ориентировочное заполнение объёма тепловой камеры (от дна до оси трубопровода) составило 26 минут, отсюда следует, что контроль за спуском воздуха отсутствовал в течение 25-30 минут. Слесарь 2 принял решение спуститься в тепловую камеру, взял фонарь. В тепловой камере видимость была нулевая, на расстоянии вытянутой руки ничего не было видно. Слесарь 2 шёл по трубе и искал слесаря 1, в это время вода шла, то есть дренаж не был закрыт. Тепловая камера была наполнена водой до уровня труб (1,8 м). Дренаж был открыт на $\frac{1}{4}$ отверстия. Слесарь 2 закрыл дренаж и стал светить фонарём вниз, увидел

на поверхности воды сапоги. После чего слесарь 2 вылез из тепловой камеры, сообщил о случившемся водителю, который в это время находился возле служебного автомобиля и позвонил диспетчеру.

Согласно выписке из судебного медицинского заключения смерть слесаря 1 наступила от механической асфиксии от закрытия дыхательных путей жидкостью (водой) при утоплении.

Неудовлетворительная организация производства работ, выразившаяся в неэффективном функционировании системы управления охраной труда, а именно:

выполнение работ без наряда-допуска и назначения ответственного руководителя работ;

допущение работника к работе в состоянии алкогольного опьянения;

Нарушение п. 2.8.14 РД-34.03.201-97, в соответствии с которым запрещается работа в подземном сооружении или резервуаре при уровне воды в нём над уровнем пола выше 200 мм, а также при температуре воды выше 45 °С (спуск рабочих в заполненные паром подземные сооружения и подвальные помещения независимо от температуры воздуха в них не допускается).

Проведена внеплановая специальная оценка условий труда на рабочем месте «Слесарь по ремонту оборудования тепловых сетей 5 разряда» в соответствии с требованием ст. 17 Федерального закона «О специальной оценке условий труда» от 28.12.2013 № 426-ФЗ.

Проведён внеплановый инструктаж по охране труда работников УУЭК по причинам несчастного случая.

Приняты меры по усилению контроля за соблюдением правил и норм охраны труда в УУЭК.

В соответствии с Правилами в перечень объектов УУЭК, относящихся к ОЗП, внесена тепловая камера.

Обеспечено проведение обучения персонала безопасным методам и приёмам выполнения работ в ОЗП до начала проведения работы в ОЗП.

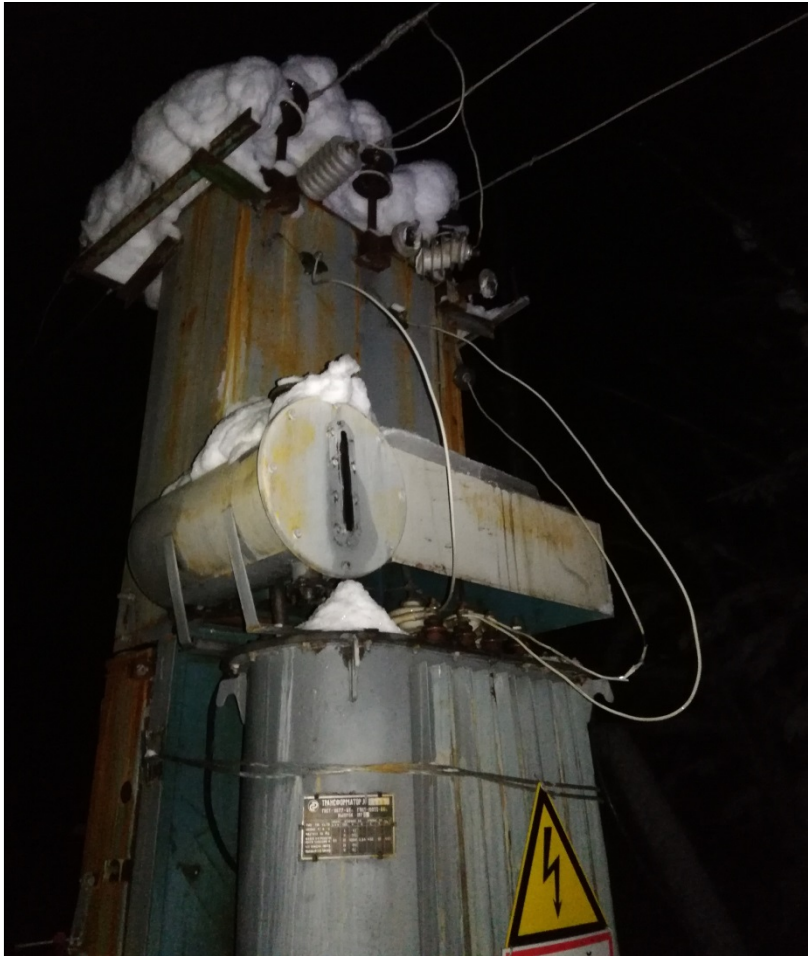
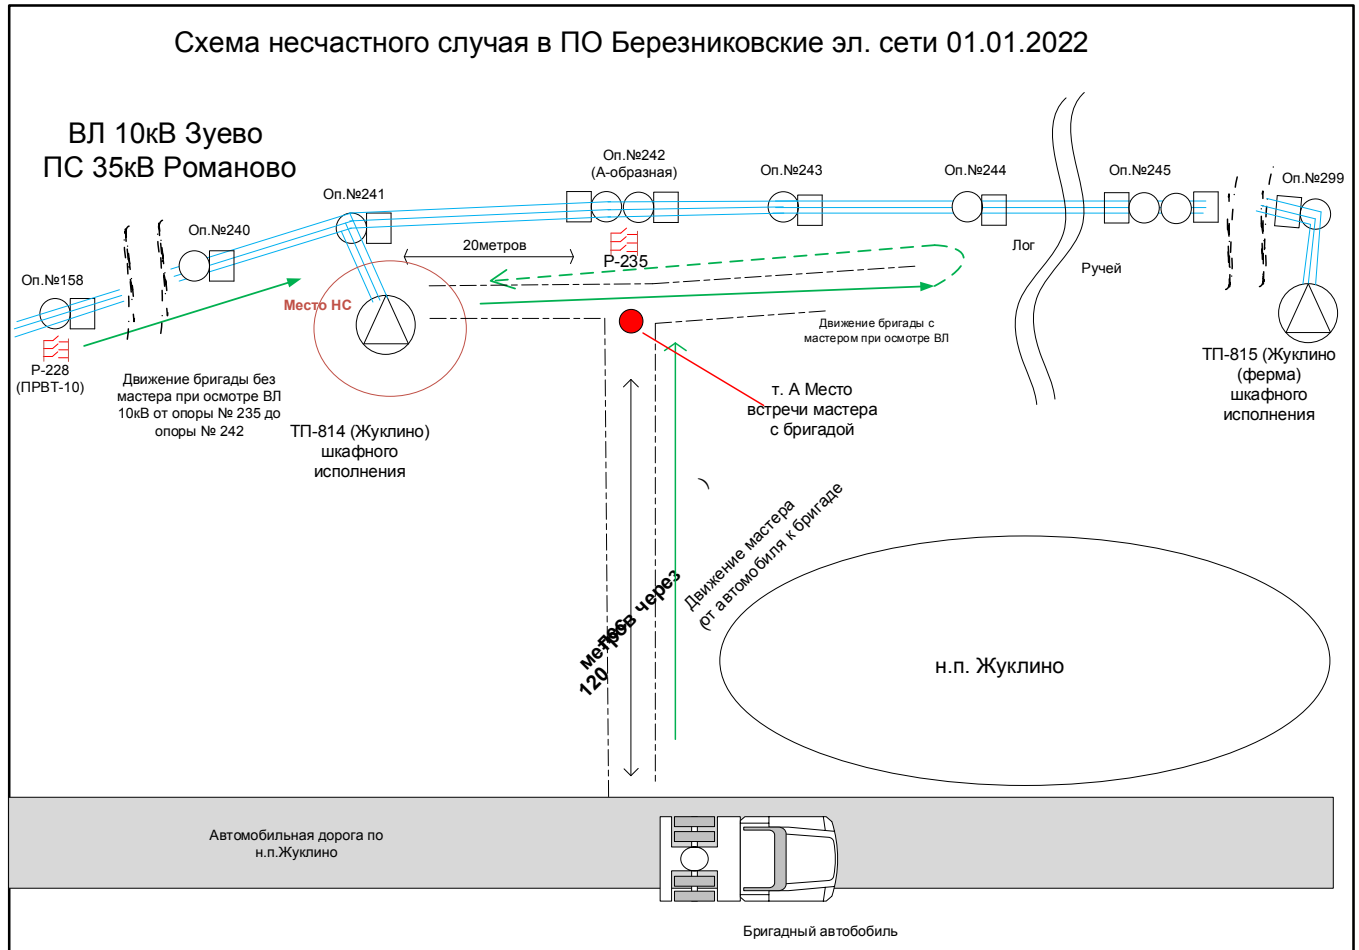
до электромонтёров 1 и 2, что необходимо дальше продолжать осмотр ВЛ. Все вместе они продолжили осмотр ВЛ, но, дойдя до лога и не выявив замечаний, направились обратно для повторного осмотра КТП. По прибытии на место мастер самостоятельно произвёл осмотр КТП и дал команду электромонтёру 1 подняться на КТП для того, чтобы отодвинуть (поправить) разрушенный ОПН-10 кВ средней фазы, который висел на проводе. При подъёме на КТП электромонтёр 1 прикоснулся к токоведущим частям, находящимся под напряжением, и был

поражён электрическим током. Мастер за края одежды снял пострадавшего с КТП, но не смог оказать ему первую помощь по причине высокого снежного покрова и отсутствия ровной плотной площадки. Мастер и электромонтёр 2 на руках перенесли пострадавшего к автомобилю, погрузили его внутрь и в 18:06 выехали в сторону села Романово, где была устойчивая мобильная связь.

Несоблюдение мастером бригады требований п. 5.11 Правил по охране труда при эксплуатации электроустановок, утверждённых приказом Минтруда России от 15.12.2020 № 903н (далее – ПОТЭЭ), п. 4.1 должностной инструкции мастера бригады ТООР городских сетей Усольского участка распределительных сетей Березниковского района электрических сетей (далее – ДИ).

Самовольная организация ремонтных и восстановительных работ при осмотре линии – нарушение требований п. 38.73 ПОТЭЭ.

Выполнение работ без проведения организационных и технических мероприятий по обеспечению безопасности работ, расширение рабочего места и объёма задания без определения возможности безопасного выполнения работ, необходимых и достаточных мер безопасности, учитывающих фактическое место расположения дефекта на КТП в нарушение:

Выполнение работ на оборудовании КТП без отключения питающей линии напряжением выше 1000 В – нарушение п. 30.1 ПОТЭЭ.

Проработаны обстоятельства и причины несчастного случая со всем электротехническим персоналом ПО БЭС.

Распорядительным документом ПО БЭС введён запрет на проведение осмотров электросетевого оборудования, подключенного после ПРВТ 6-10 кВ, до отключения всех фаз ПРВТ и проверки отсутствия напряжения на ВЛ, подключенной после ПРВТ.

Направлены на внеочередную проверку знаний: главный инженер Березниковского РЭС, диспетчер, мастер, электромонтёр 2.

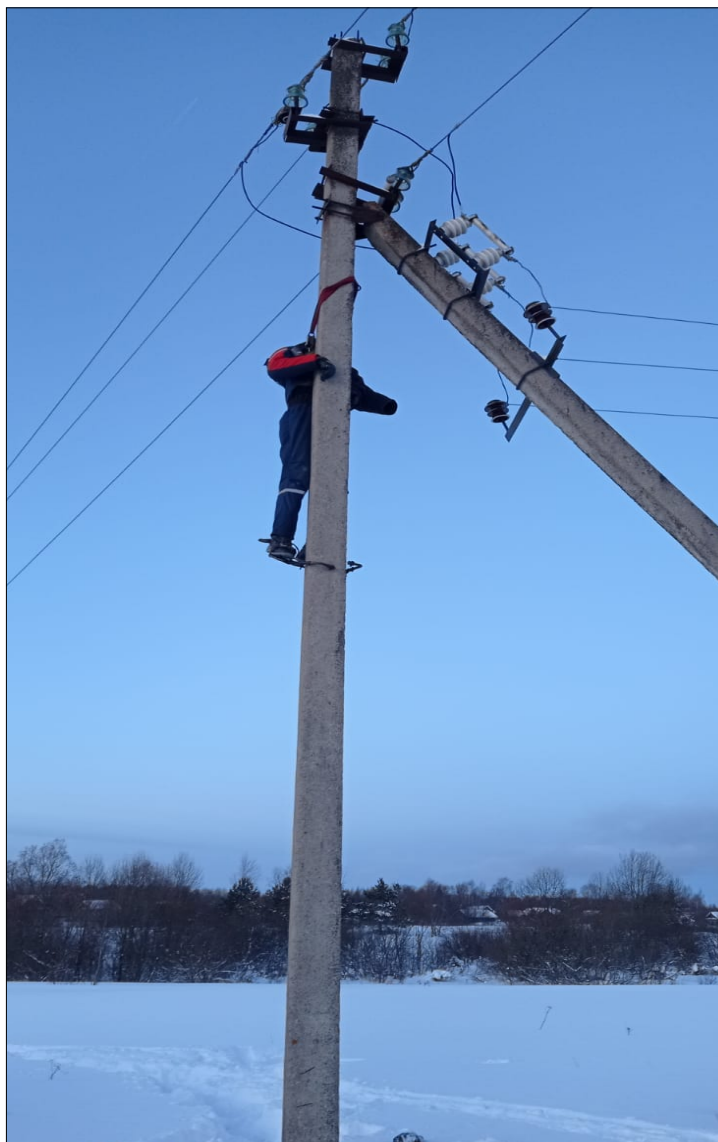
При осмотре ПКТ 10 кВ, установленных на опоре № 126, обнаружена неисправность двух предохранителей по указателю срабатывания (указатель срабатывания вышел из трубки корпуса предохранителя, вследствие освободившейся пружины).

В то время, когда электромонтёр 2 возвращался к бригадному автомобилю, электромонтёр 1 с применением лаз и безлямочного монтерского пояса поднялся на опору к конструкции ПКТ и при попытке замены предохранителя (что подтверждается наличием исправного предохранителя лежавшем на конструкции нижней траверсы) без применения каких-либо электрозащитных средств приблизился к контактам предохранителя 10 кВ находящегося под напряжением.

Электромонтёр 2, возвращаясь к бригадному автомобилю, пройдя 2/3 расстояния, за спиной услышал хлопок, обернувшись, увидел висящего на опоре № 126 электромонтёра 1.

Отсутствие пересмотренной исполнительной схемы нормального режима ЗТП 10/0,4 кВ «Выскодняя Школа» на соответствие фактическому составу оборудования и положению коммутационных аппаратов. Диспетчер и члены ОВБ не владели достоверной информацией о фактическом положении коммутационных аппаратов на данной ЗТП, чем нарушен п. 1.7.6 Правил технической эксплуатации электрических станций и сетей Российской Федерации, утверждённые приказом Минэнерго России от 19.06.2003 № 229 (далее – ПТЭЭСиС);

Снятие и установка новых предохранителей производилась под напряжением без снятия нагрузки на ВЛ 10 кВ, чем нарушен п. 3.10 ПОТЭЭ;

Выполнение работ на ВЛ без защитного заземления, чем нарушены п. 20.1-20.3, 22.1-22.2, 22.6 ПОТЭЭ;

Приближение пострадавшего к токоведущим частям электроустановки, находящейся под напряжением, на расстояние менее допустимого, чем нарушены п. 3.3, 4.8, 38.73 ПОТЭЭ;

Неприменение пострадавшим средств защиты: диэлектрические перчатки, диэлектрическая штанга, указателя напряжения УВН-10 кВ, средства защиты лица и глаз от механических воздействий и рисков термических повреждений электрической дугой, чем нарушены п. 3.11, 4.8, 19.1, 38.81 ПОТЭЭ;

Проведён внеплановый инструктаж персоналу филиала ПАО «Россети Центр» - «Тверьэнерго», выполняющему работы в аварийной ситуации, с изложением обстоятельств и причин несчастного случая.

Проведена внеплановая специальная оценка условий труда на рабочем месте электромонтёра оперативно-выездной бригады Удомельского РЭС.

Работники Удомельского РЭС филиала ПАО «Россети Центр» - «Тверьэнерго», выполняющие работы на ВЛ, направлены на внеочередную проверку знаний требований охраны труда для административно-технического персонала – в ПДК филиала, для оперативно-ремонтного и ремонтного – в комиссию по проверке знаний Удомельского РЭС.
