Информация о несчастных случаях со смертельным исходом, произошедших в ходе эксплуатации энергоустановок организаций, подконтрольных органам Ростехнадзора, с января по февраль 2023 года

1. Анализ несчастных случаев со смертельным исходом, произошедших в поднадзорных Ростехнадзору организациях

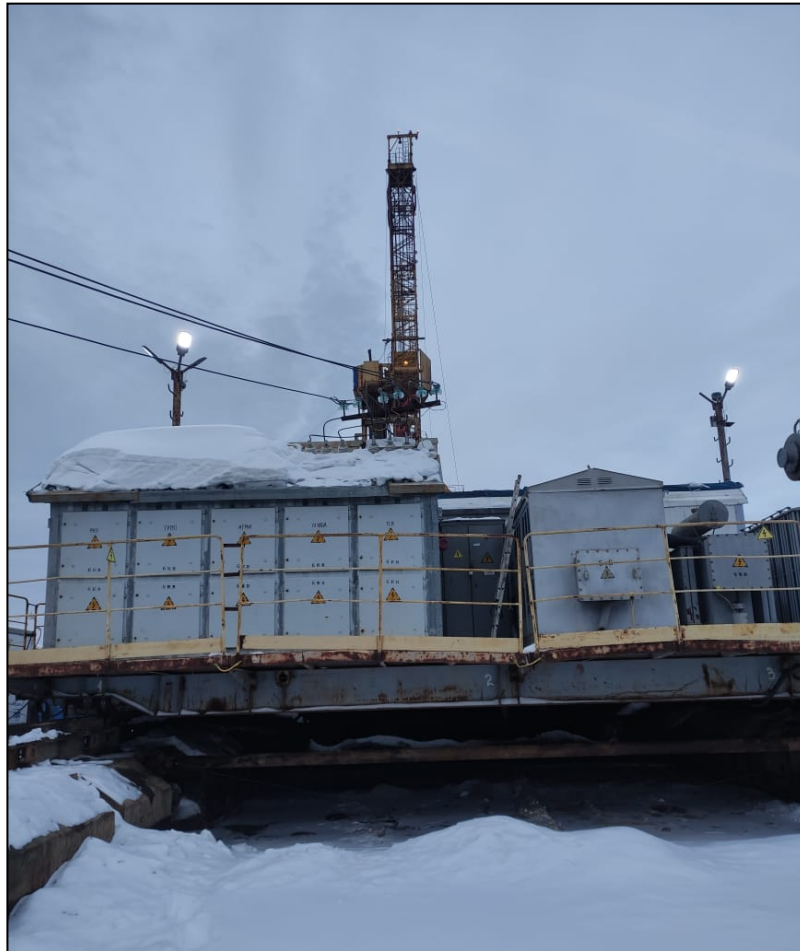
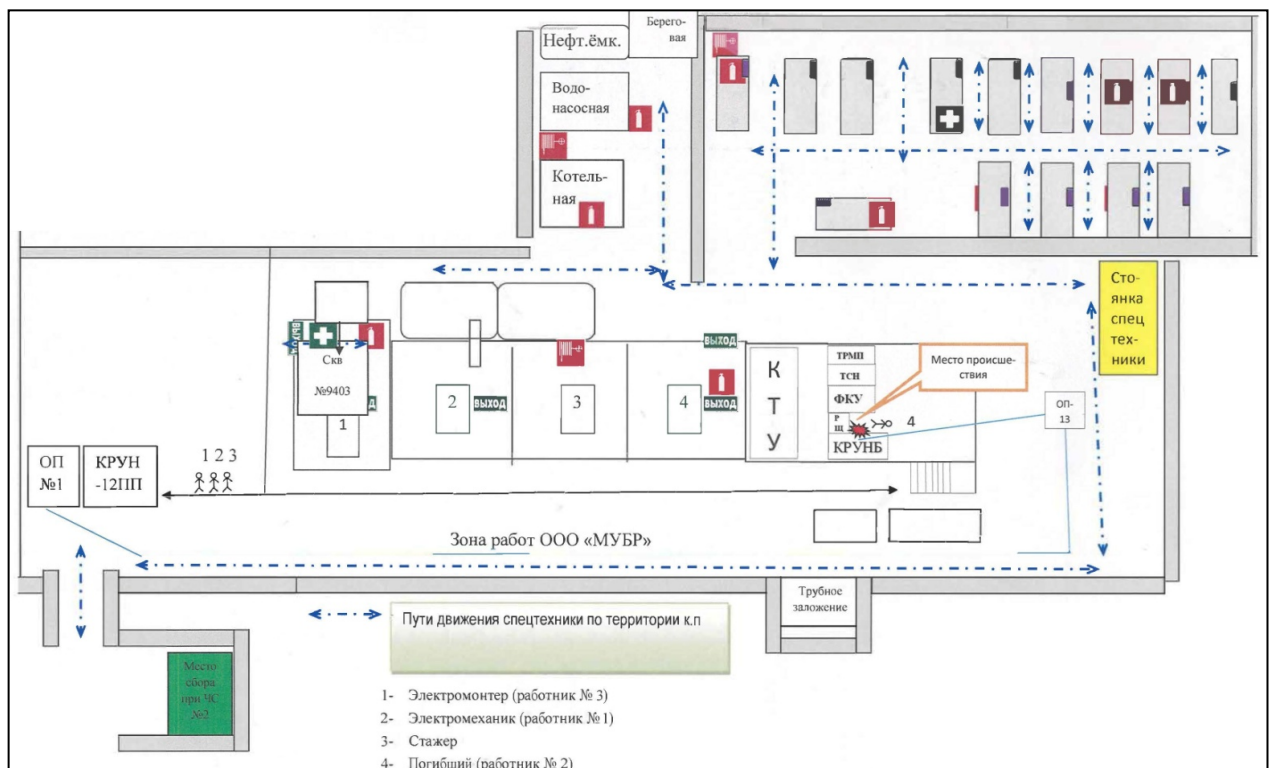
Описание несчастного случая: В 01:00 работники ООО «БСК» прибыли на кустовую площадку № 94, прошли вводный инструктаж по охране труда. Ориентировочно в 02:30 электромеханик КТУ ООО «Д.Э.С.» (выдающий наряд, ответственный руководитель работ по совместительству – далее работник 1) произвёл оформление наряда-допуска для работы в электроустановках и провёл целевой инструктаж вышкомонтажнику-электромонтёру ООО «БСК» (производитель работ – далее работник 2), который расписался в наряде-допуске. В 03:05 электромонтёр по обслуживанию буровых ООО «МУБР» (допускающий, член бригады по совместительству – далее работник 3) завёл дизельную электростанцию на прогрев для дальнейшего её подключения. В 03:20 работник 1, находясь в помещении КТУ совместно с работником 3 и электромонтёром по обслуживанию буровых ООО «МУБР» (далее – стажёр), позвонил в диспетчерскую ООО «МЭН» и проинформировал о том, что будет произведено отключение буровой установки от сети 6 кВ. После этого работник 1 провёл инструктаж работника 3. В 3:40 работники 1 и 3 направились в КРУ буровой установки (далее – КРУ БУ) и начали отключение оборудования. В 04:26 работник 1 и стажёр, подойдя к БУ, пошли в КТУ для осуществления допуска к работам работника 2. При подъёме на площадку обслуживания КРУ заметили лежащий на полу между КРУ и ФКУ тёмный силуэт. Подойдя ближе, работник 1 перевернул тело и увидел, что это работник 2, после чего приступил к оказанию первой помощи. В 05:15 прибыл фельдшер ООО «Медси», пострадавшего перенесли в КТУ пришедшие на помощь работники ООО «БСК» и ООО «МУБР». После проведения реанимационных мероприятий в 05:30 фельдшер констатировал смерть работника 2.

Причины несчастного случая:

Недостаточность принятых мер обеспечения безопасности, неполный и некачественный целевой инструктаж бригады – нарушение п.п. 4.1, 5.1-5.3, 5.7, 6.23, 6.29, 6.32, 10.8, 11.1 Правил по охране труда при эксплуатации

Не были приняты достаточные меры, препятствующие доступу работников к частям электроустановки, оставшимся под напряжением – нарушение п.п. 5.1, 5.2, 5.8, 6.30, 6.31, 6.32, 10.5, 10.6, 10.7, 10.9 ПОТЭЭ.

Нарушение погибшим требований охраны труда, выразившееся в приближении к токоведущим частям электроустановки, находящимся под напряжением, на недопустимое расстояние, расширении рабочего места и объёма задания, непроведении целевого инструктажа члену бригады, необеспечении в полном объёме процедуры допуска, - нарушение п.п. 3.3, 4.2, 5.1, 5.2, 5.9, 10.8, 11.1, 11.4 ПОТЭЭ.

Отсутствие контроля со стороны руководителей и специалистов ООО «МУБР», ООО «Д.Э.С.», ООО «БСК» за соблюдением правил, требований инструкций по охране труда, ходом выполнения работ в электроустановках, требований правил и норм безопасности – нарушение п.п. 1.2, 2.4, 46.2 – 46.5, 46.9 ПОТЭЭ.

Проведён внеплановый инструктаж электротехническому персоналу ООО «БСК», ООО «МУБР» и ООО «Д.Э.С.» по результатам и обстоятельствам несчастного случая.

Разработаны дополнительные мероприятия для предупреждения аналогичных случаев, издан приказ по усилению контроля за соблюдением требований Правил и инструкций по электробезопасности в ООО «БСК», ООО «МУБР» и ООО «Д.Э.С.».

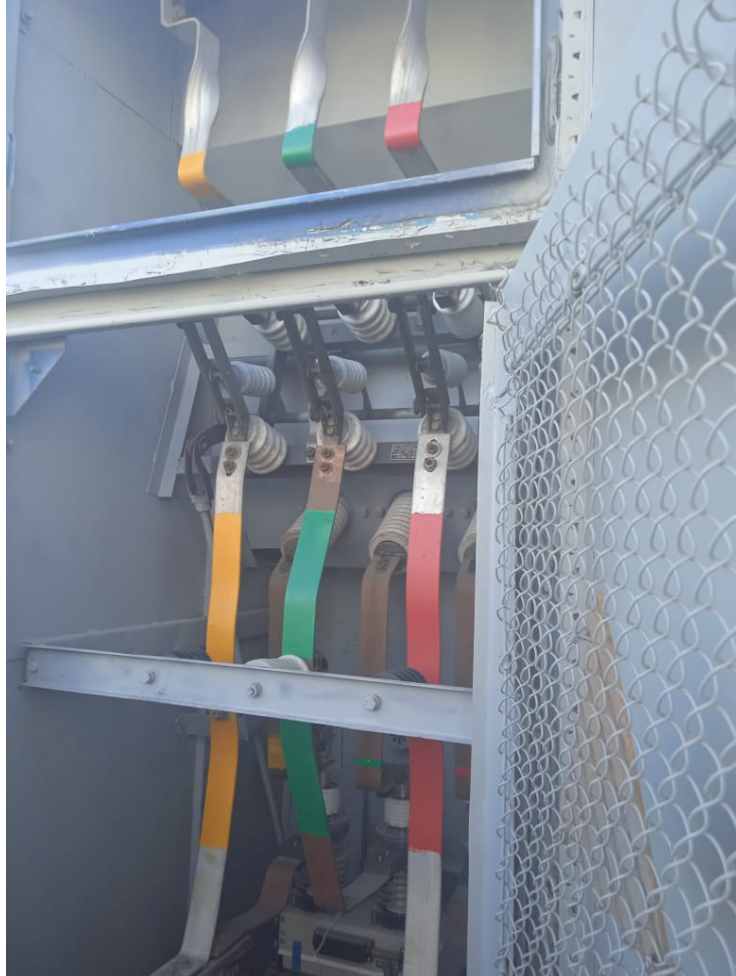
допуске. Мастер С. направился за территорию подстанции к бригадному автомобилю. Ю. открыл дверцу верхнего отсека ячейки № 3 «ввод 10 кВ-I» и убедился, что заземляющие ножи РШМ-10 включены в сторону шинного моста 10 кВ 1Т, после чего закрыл дверцу верхнего отсека ячейки № 3 на ключ. Затем Ю. вышел с территории подстанции и отдал ключ от ячеек мастеру С.

- нахождении электрослесаря в действующей электроустановке (ячейка КРУН-IV 10 кВ № 3 «ввод 10 кВ-1»), нахождение в которой не предусмотрено выданным заданием;

При выполнении работ по нарядам-допускам в электроустановках закрываются на ключ ячейки, оставшиеся под напряжением.

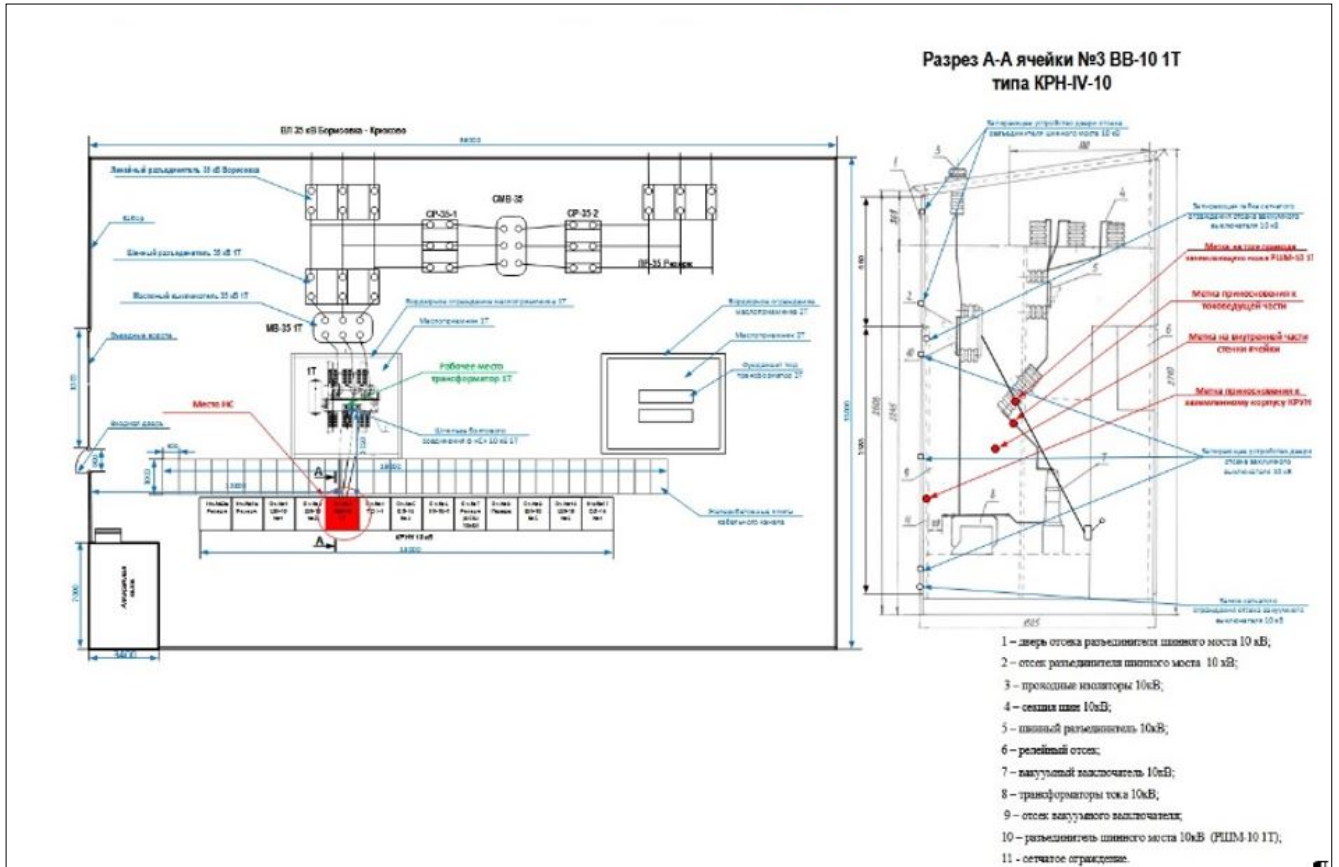
В 11:04 действием МТЗ отключился выключатель реклоузера РЕК-04012 на ВЛ 10 кВ №10 ПС 35 кВ Крюково. Возвращаясь, по пути следования к бригадному автомобилю мастер С. услышал характерный треск электрической дуги и побежал на территорию подстанции 35 кВ Крюково.

Там он увидел, что на территории ОРУ 35 кВ электрослесарь В. лежит на спине около ячейки № 3, ноги лежат на железобетонных плитах кабельного канала. Мастер С. закричал: «В. попал под напряжение!».

Неудовлетворительная организация и производство работ в электроустановках, выразившаяся в:
